| CAT.: | <b>RELATÓRIO</b> | Nº DOC.: | <b>RL-ENG-PCM-022-25</b> | REV.: | <b>0</b> |
| INSTALAÇÃO | <b>GASODUTO DE AÇO / REGIÃO C – PALHOÇA/SC</b> | | | FOLHA | <b>2 de 14</b> |
| TÍTULO DO DOCUMENTO | <b>RELATÓRIO DE INSPEÇÃO INDIRETA DE INTEGRIDADE DO REVESTIMENTO DE DUTOS PELO MÉTODO PCM/A-FRAME</b> | | | | |

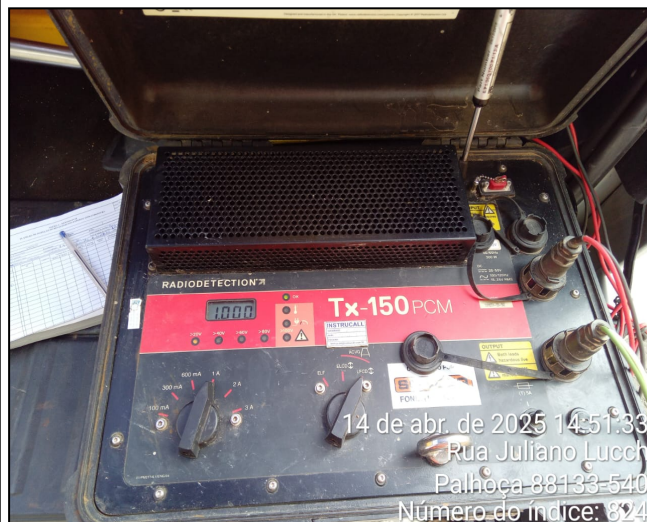
Figura 2 - Ponto de injeção de corrente - ERP.

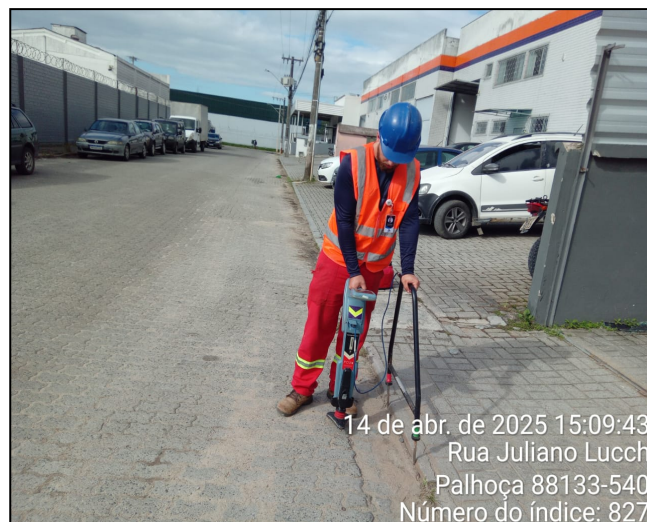
A inspeção do **RAMAL Ø2** não revelou falhas no revestimento externo anticorrosivo. Por outro lado, constatou-se 2 falhas pontuais de baixa criticidade na **LINHA TRONCO Ø3"**.

Figura 3 – Inspeção do duto - Linha Tronco Sinasc Ø3”.

Reiteramos que a norma **ABNT NBR 15280-2:2015 – Dutos Terrestres – Parte 2 (item 9.2)** estabelece que todas as indicações de falhas no revestimento requerem inspeção por escavação e reparo, conforme procedimento específico. A implementação desta ação é uma decisão da proprietária do duto.

Conforme a tabela 2, presente no procedimento **TRANSPETRO PE-1TP-00211-0**, as falhas detectadas são de baixa criticidade. Caso não seja reparada, recomenda-se enfaticamente o monitoramento do sistema de proteção catódica para assegurar a proteção e integridade do ponto afetado.

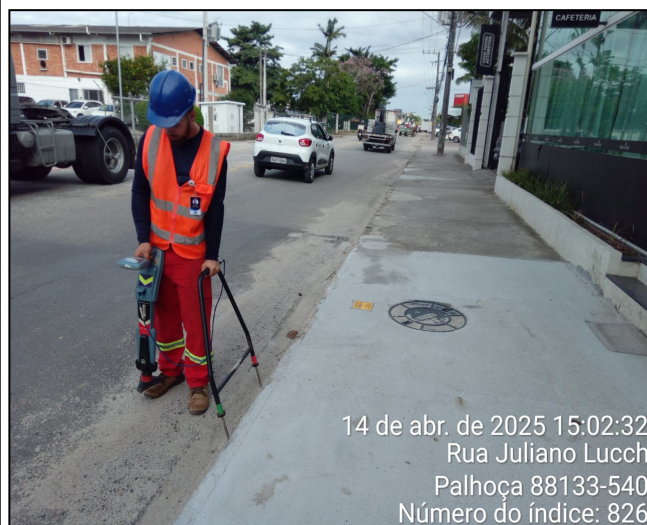
Figura 4 – Inspeção do duto derivação para Ramal Sinasc.

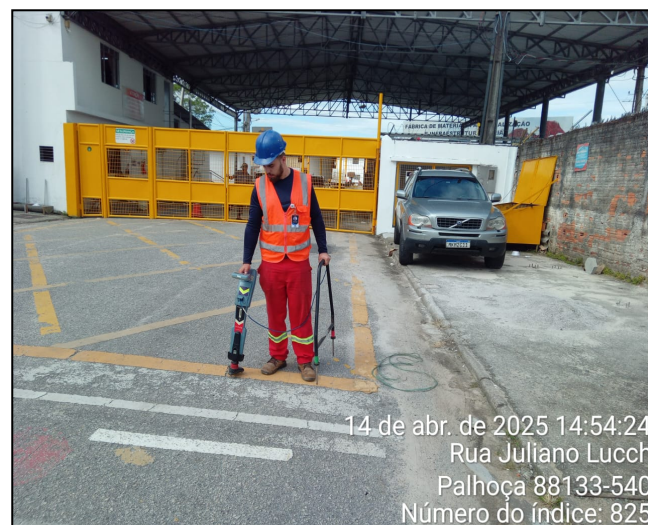
Figura 5 – Inspeção do duto - Ramal Sinasc Ø2”.
