# AutoROWReport

## Relatório de interferências eletromagnéticas

### Caso: ROW-1033K3S6

- **Instalação interferida (alvo):** GASODUTO NOVA VENEZA - SIDEROPOLIS - COCAL.
- **Empresa interferida:** SCGÁS.
- **Instalação interferente (fonte):** LI 69kV Forquilha - Siderópolis ESUL C1.
- **Empresa interferente:** CEÇESC.
- **Descrição do caso:** CELESC CASO 1.

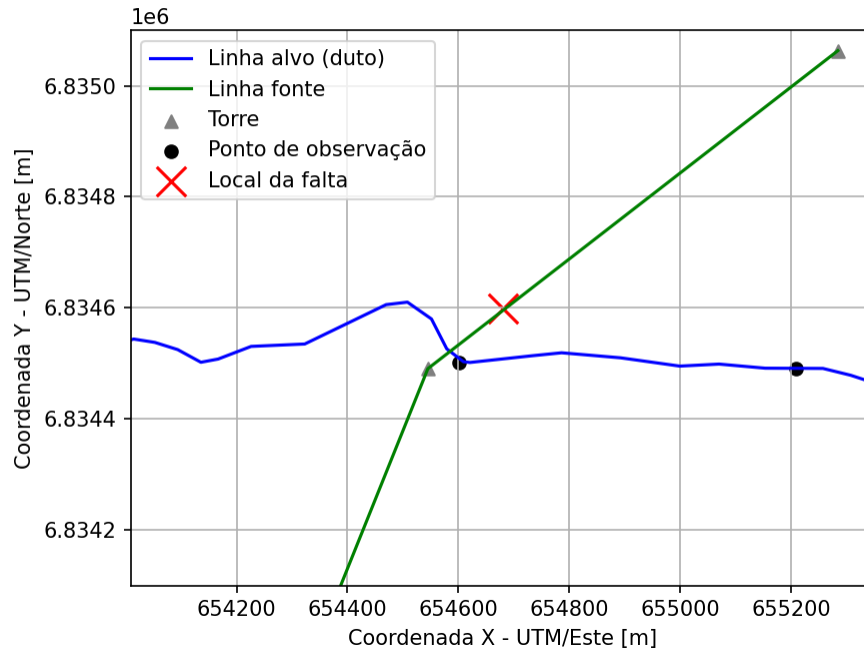
A Figura 1 representa o domínio de estudo e a geometria da aproximação retratada no caso avaliado, tal como modelada no software de simulação a partir das plantas cadastrais e/ou desenhos as-built georreferenciados.

**Fig. 1.** Vista da aproximação entre as estruturas interferente e interferida

- **Simulação:** Acoplamento em regime transitório (falta).
- **Geometria:** Cruzamento.
- **Torre típica:** Conforme projeto.
- **Ponto de aplicação da falta:** Torre conforme figura.
- **Epicentro:** (X = 654.680,55; Y = 6.834.599,54).
- **Tempo de atuação da proteção:** 1000 ms.
- **Espessura da camada de recobrimento:** 10 cm.
- **Especificação do material de recobrimento:** Asfalto-borracha teor 14% pó de pneu.
- **Resistividade do material de recobrimento:** 50000  $\Omega$ -m.

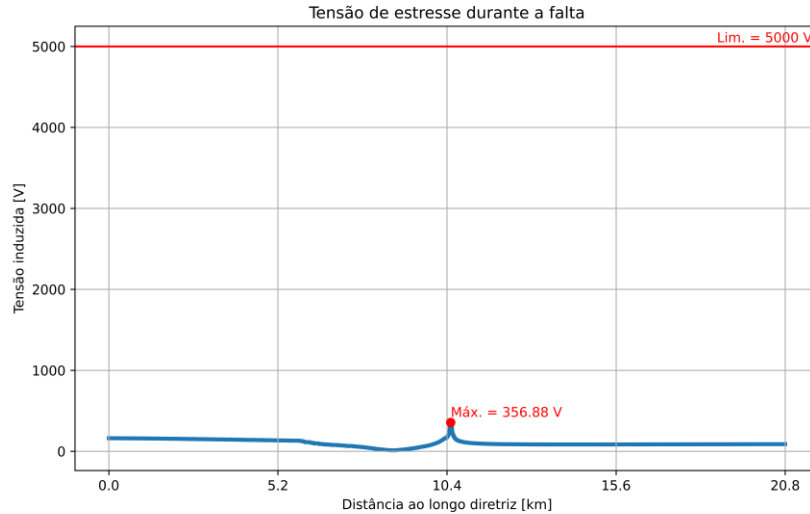
**Fig. 2.** Gráfico de tensão induzida na tubulação durante a falta e limite suportável para o revestimento isolante

**Tab. 3.** Sumário tensão de estresse imposta à instalação interferida

| Valor máximo [V] | Limite [V] | Critério |
|---|---|---|
| 356,88 | 5000 | Atende |

- **Estresse imposto ao revestimento isolante:** O valor máximo provável da tensão de estresse imposta ao revestimento isolante da instalação interferida é **inferior** ao limite de segurança preceituado de 5000 V, condição que dispensa a necessidade de medidas de controle.
- **Tensão de toque nos afloramentos:** Os valores prováveis de tensão de toque verificados nos pontos de afloramento da instalação interferida indicam a ocorrência de **violações aos limites de segurança suportáveis**, devendo-se implementar ações complementares de mitigação do risco de eletrocussão, conforme recomendações descritas adiante.
- **Tensão de passo nos afloramentos:** Os valores prováveis de tensão de passo verificados nos pontos de afloramento da instalação interferida são **inferiores aos limites suportáveis**, o que dispensa a adoção de medidas de mitigação.

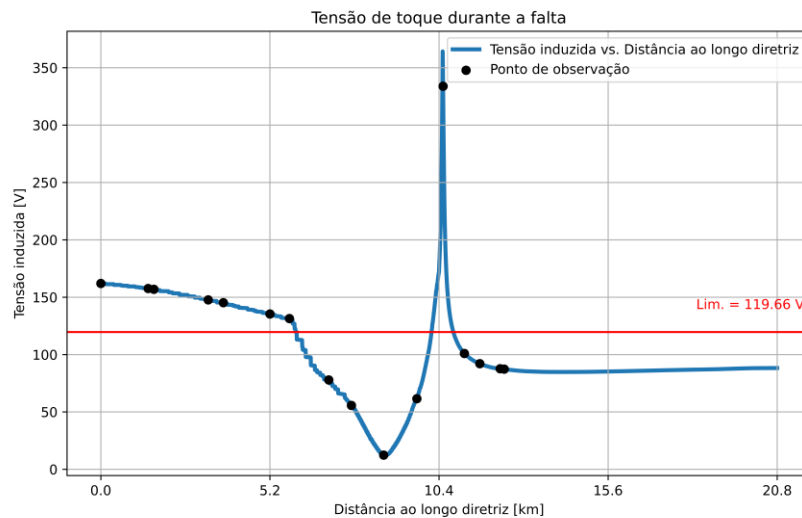
As Figs. 3 e 4 contém, respectivamente, os gráficos de tensão de toque e passo ao longo da instalação interferida, bem como os correspondentes limites de segurança considerando o solo natural, isto é, desprovido de camada de recobrimento para mitigação.

**Fig. 3.** Gráfico de tensão de toque durante a falta e limite suportável **com solo natural**

A Tabela 4 sintetiza os resultados verificados nos pontos de observação (afloramentos) e equipamentos conectados à instalação interferida. São indicados os valores que excedem os limites de segurança admissíveis para tensões de toque e passo, considerando o solo em seu estado natural, isto é, desprovido de camada de recobrimento.

- Não há recomendação específica aplicável para neutralização da tensão de estresse imposta ao revestimento isolante da instalação interferida.
- Para mitigação dos valores de tensão de toque superiores aos limites toleráveis, recomenda-se a aplicação de uma camada de material isolante sobre a superfície do solo nos pontos de afloramento indicados, solução demonstrada eficiente para neutralização dos riscos detectados, conforme resultados apresentados neste relatório.
- Não há recomendação específica aplicável para mitigação de riscos de danos aos equipamentos conectados à tubulação interferida (juntas isolantes e/ou retificadores).

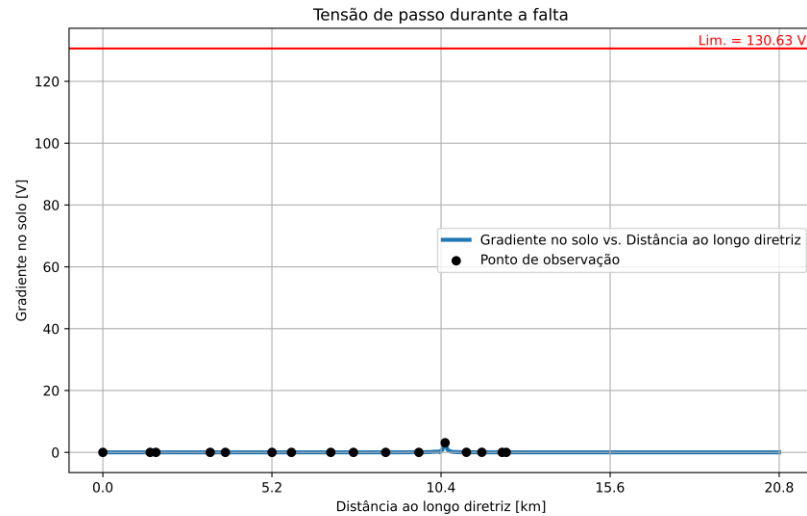
**Fig. 4.** Gráfico de tensão de passo durante a falta e limite suportável **com solo natural**

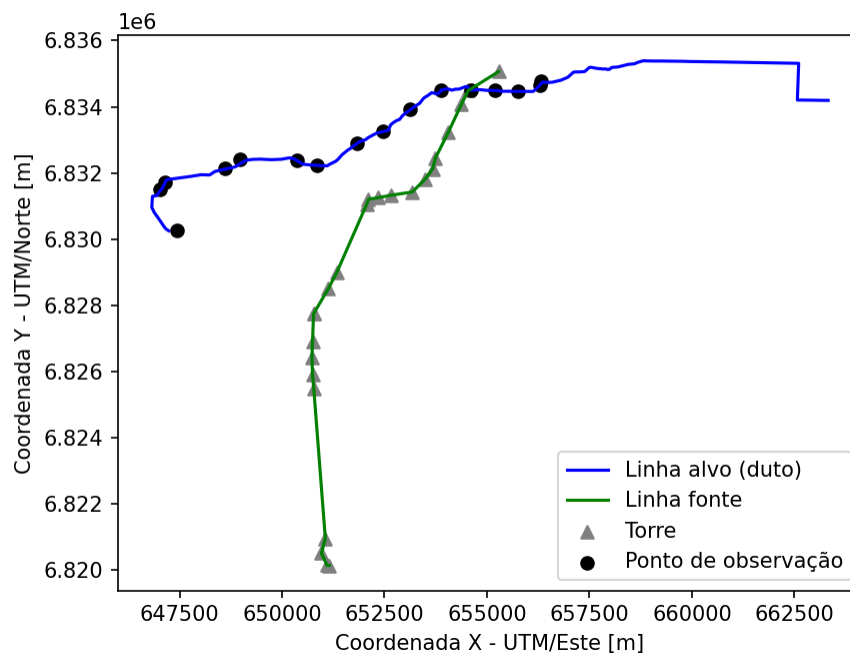
A Figura 5 representa o domínio de estudo global para acoplamento magnético em regime permanente, tal como modelada no software de simulação a partir das plantas cadastrais e/ou desenhos as-built georreferenciados.

Fig. 5. Visão geral dos sistemas interferente e interferido

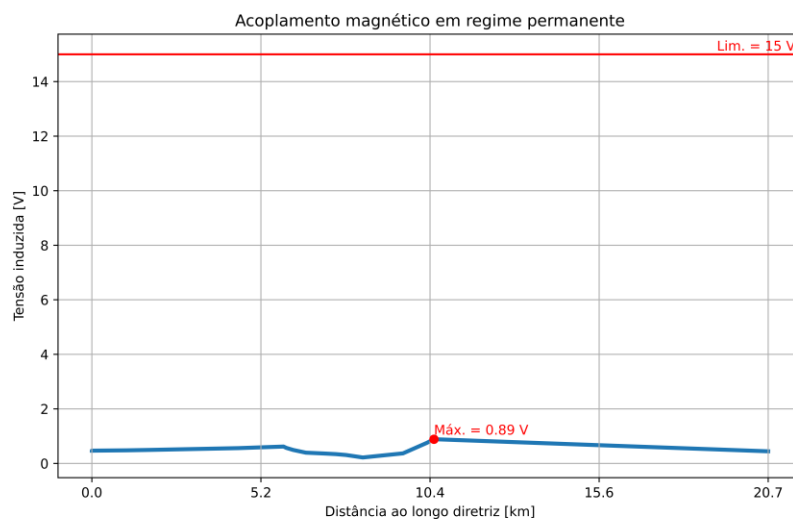
O gráfico contido na Figura 6 apresenta a distribuição de tensões induzidas na instalação ao interferida em regime permanente, para o caso de acoplamento magnético com a LT estudada.

Fig. 6. Gráfico de tensão induzida na tubulação em regime permanente

**Tab. 6.** Sumário tensão induzida em regime permanente

| Valor máximo [V] | Limite [V] | Critério |
|---|---|---|
| 0,89 | 15 | Atende |

- **Tensões induzidas de longa duração:** O valor máximo provável da tensão de longa duração induzida na tubulação interferida é **inferior** ao limite de segurança preceituado de 15 V, condição que dispensa a necessidade de medidas de controle.
- **Corrosão por CA:** O valor máximo provável da densidade de corrente de fuga através de uma superfície de 1 cm<sup>2</sup> é **inferior** ao limite de segurança preceituado de 100 A/m<sup>2</sup>, condição que caracteriza probabilidade desprezível de ocorrência de corrosão por CA.

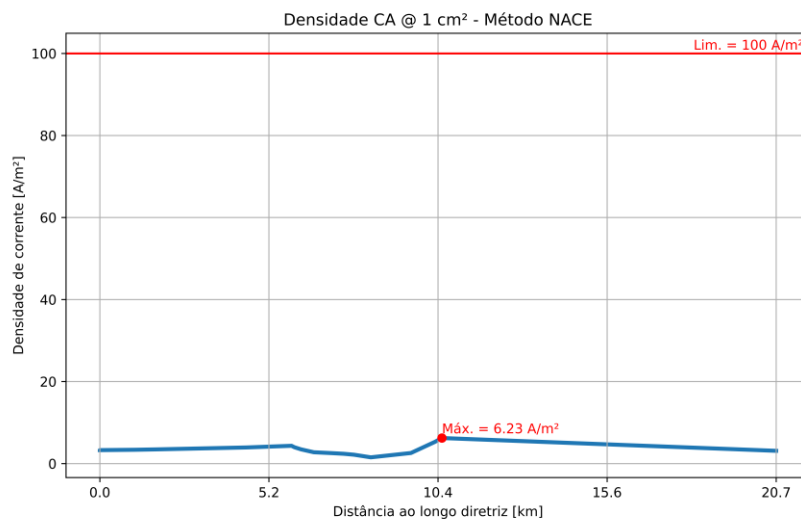
O gráfico da Figura 7 apresenta os valores de densidade de corrente de fuga através de uma falha de revestimento circular (teórica) com área de superfície igual a  $1 \text{ cm}^2$ , conforme NACE TG-327.

**Fig. 7.** Gráfico de densidade de corrente alternada em regime permanente

**Tab. 7.** Sumário densidade de corrente e probabilidade de corrosão por CA

| Valor máximo [ $\text{A/m}^2$ ] | Limite [ $\text{A/m}^2$ ] | Critério |
|---|---|---|
| 6,23 | 100 | Atende |
