# AutoROWReport

## Relatório de interferências eletromagnéticas

### Caso: ROW-1033K3S6

- **Instalação interferida (alvo):** GASODUTO NOVA VENEZA - SIDEROPOLIS - COCAL.
- **Empresa interferida:** SCGÁS.
- **Instalação interferente (fonte):** LI 69kV Forquilha - Siderópolis ESUL C1.
- **Empresa interferente:** CEÇESC.
- **Descrição do caso:** CELESC CASO 1.

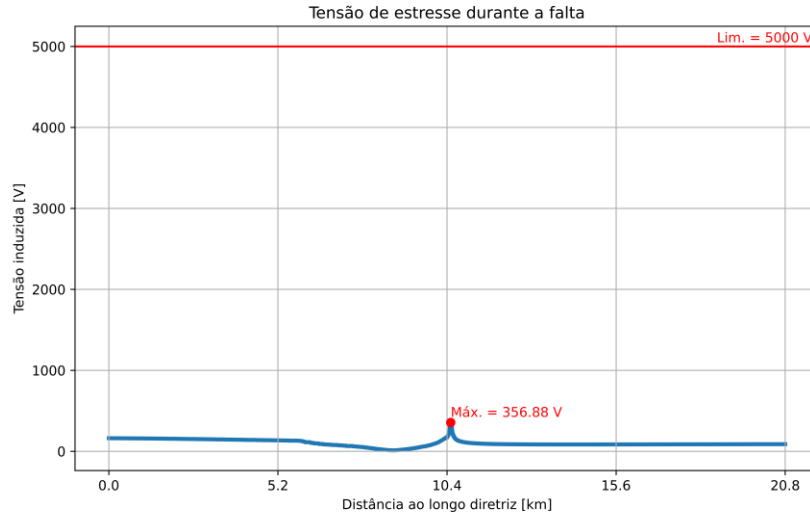
**Fig. 2.** Gráfico de tensão induzida na tubulação durante a falta e limite suportável para o revestimento isolante

**Tab. 3.** Sumário tensão de estresse imposta à instalação interferida

| Valor máximo [V] | Limite [V] | Critério |
| 356,88 | 5000 | Atende |

- **Estresse imposto ao revestimento isolante:** O valor máximo provável da tensão de estresse imposta ao revestimento isolante da instalação interferida é **inferior** ao limite de segurança preceituado de 5000 V, condição que dispensa a necessidade de medidas de controle.
- **Tensão de toque nos afloramentos:** Os valores prováveis de tensão de toque verificados nos pontos de afloramento da instalação interferida indicam a ocorrência de **violações aos limites de segurança suportáveis**, devendo-se implementar ações complementares de mitigação do risco de eletrocussão, conforme recomendações descritas adiante.
- **Tensão de passo nos afloramentos:** Os valores prováveis de tensão de passo verificados nos pontos de afloramento da instalação interferida são **inferiores aos limites suportáveis**, o que dispensa a adoção de medidas de mitigação.

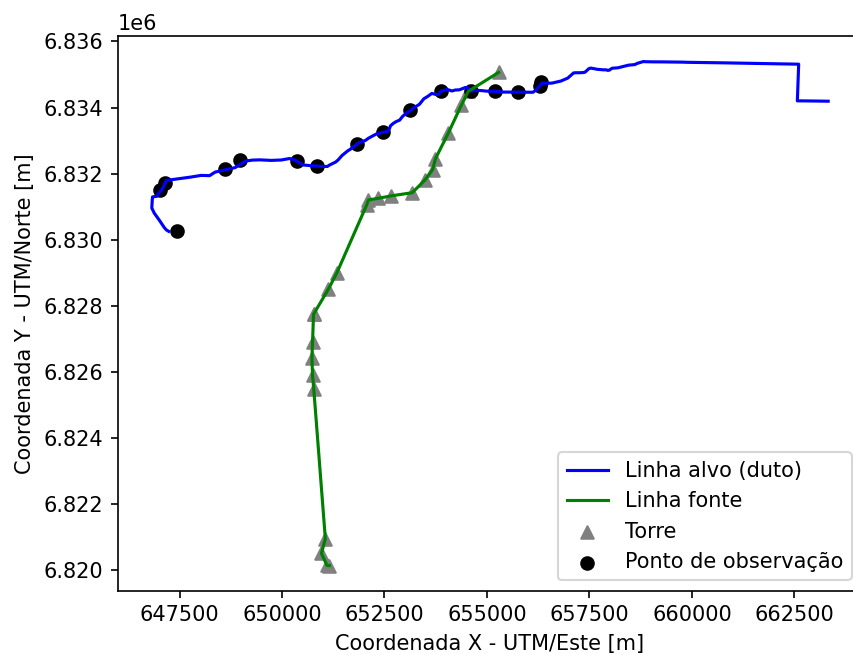
A Figura 5 representa o domínio de estudo global para acoplamento magnético em regime permanente, tal como modelada no software de simulação a partir das plantas cadastrais e/ou desenhos as-built georreferenciados.

**Fig. 5.** Visão geral dos sistemas interferente e interferido

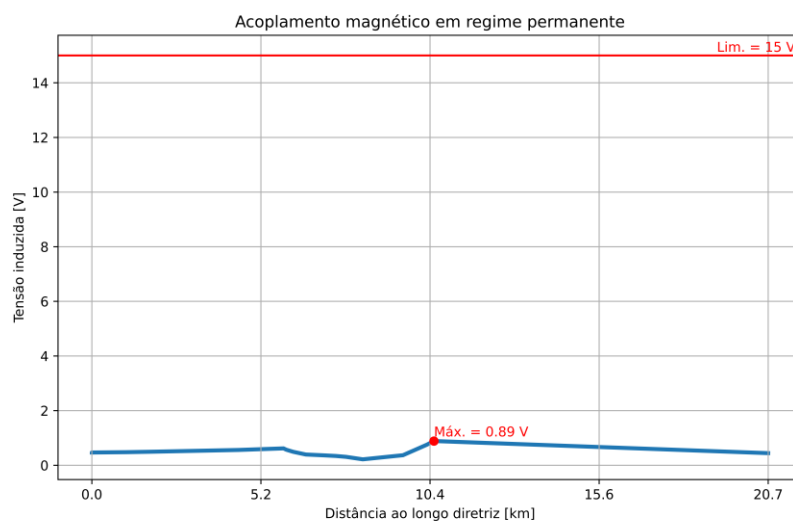
O gráfico contido na Figura 6 apresenta a distribuição de tensões induzidas na instalação ao interferida em regime permanente, para o caso de acoplamento magnético com a LT estudada.

**Fig. 6.** Gráfico de tensão induzida na tubulação em regime permanente

**Tab. 6.** Sumário tensão induzida em regime permanente

| Valor máximo [V] | Limite [V] | Critério |
| 0,89 | 15 | Atende |

- **Tensões induzidas de longa duração:** O valor máximo provável da tensão de longa duração induzida na tubulação interferida é **inferior** ao limite de segurança preceituado de 15 V, condição que dispensa a necessidade de medidas de controle.
- **Corrosão por CA:** O valor máximo provável da densidade de corrente de fuga através de uma superfície de  $1 \text{ cm}^2$  é **inferior** ao limite de segurança preceituado de  $100 \text{ A/m}^2$ , condição que caracteriza probabilidade desprezível de ocorrência de corrosão por CA.

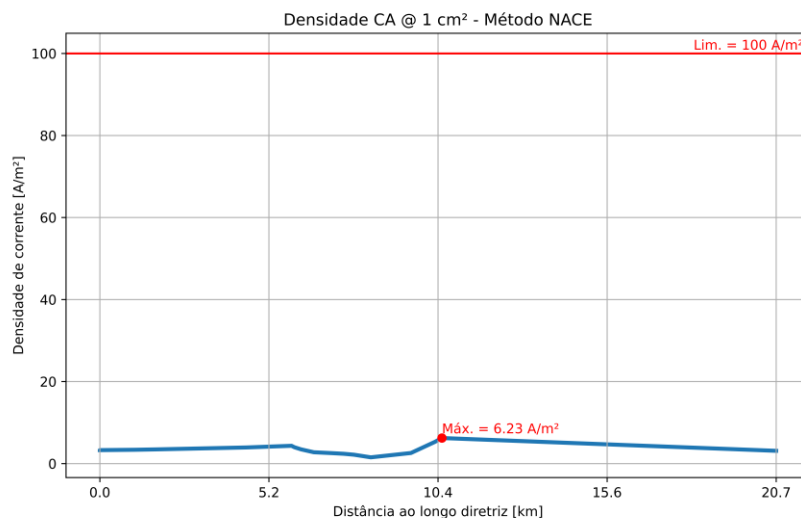
O gráfico da Figura 7 apresenta os valores de densidade de corrente de fuga através de uma falha de revestimento circular (teórica) com área de superfície igual a  $1 \text{ cm}^2$ , conforme NACE TG-327.

**Fig. 7.** Gráfico de densidade de corrente alternada em regime permanente

**Tab. 7.** Sumário densidade de corrente e probabilidade de corrosão por CA

| Valor máximo [A/m <sup>2</sup> ] | Limite [A/m <sup>2</sup> ] | Critério |
| 6,23 | 100 | Atende |
