# AutoROWReport

## Relatório de interferências eletromagnéticas

### Caso: ROW-1035W5F3

- **Instalação interferida (alvo):** NOVA VENEZA X SIDEROPOLIS X COCAL.
- **Empresa interferida:** SCGAS.
- **Instalação interferente (fonte):** LI 69kV Criciúma Floresta - Sideróp ESUL.
- **Empresa interferente:** CELESC.
- **Descrição do caso:** CASO 3 CELESC 69KV CRISCIUMA FLORESTA - SIDEROPOLIS ESUL.

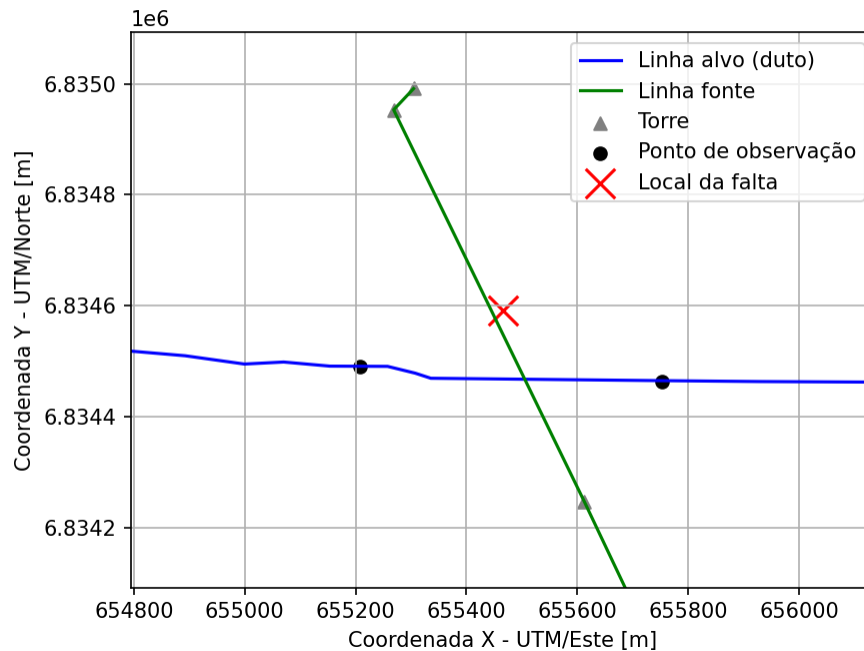
A Figura 1 representa o domínio de estudo e a geometria da aproximação retratada no caso avaliado, tal como modelada no software de simulação a partir das plantas cadastrais e/ou desenhos as-built georreferenciados.

**Fig. 1.** Vista da aproximação entre as estruturas interferente e interferida

- **Simulação:** Acoplamento em regime transitório (falta).
- **Geometria:** Cruzamento.
- **Torre típica:** Conforme projeto.
- **Ponto de aplicação da falta:** Torre conforme figura.
- **Epicentro:** (X = 655.465,87; Y = 6.834.592,22).
- **Tempo de atuação da proteção:** 50 ms.
- **Espessura da camada de recobrimento:** 10 cm.
- **Especificação do material de recobrimento:** Brita granítica nº 4 recoberta com cimento alizado.
- **Resistividade do material de recobrimento:** 10000  $\Omega$ -m.

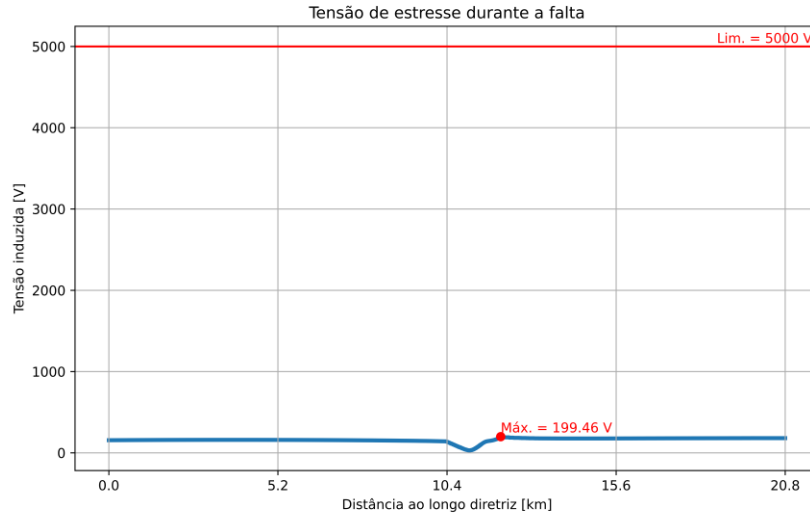
**Fig. 2.** Gráfico de tensão induzida na tubulação durante a falta e limite suportável para o revestimento isolante

**Tab. 3.** Sumário tensão de estresse imposta à instalação interferida

| Valor máximo [V] | Limite [V] | Critério |
| 199,46 | 5000 | Atende |

- **Estresse imposto ao revestimento isolante:** O valor máximo provável da tensão de estresse imposta ao revestimento isolante da instalação interferida é **inferior** ao limite de segurança preceituado de 5000 V, condição que dispensa a necessidade de medidas de controle.
- **Tensão de toque nos afloramentos:** Os valores prováveis de tensão de toque verificados nos pontos de afloramento da instalação interferida indicam a ocorrência de **violações aos limites de segurança suportáveis**, devendo-se implementar ações complementares de mitigação do risco de eletrocussão, conforme recomendações descritas adiante.
- **Tensão de passo nos afloramentos:** Os valores prováveis de tensão de passo verificados nos pontos de afloramento da instalação interferida são **inferiores aos limites suportáveis**, o que dispensa a adoção de medidas de mitigação.

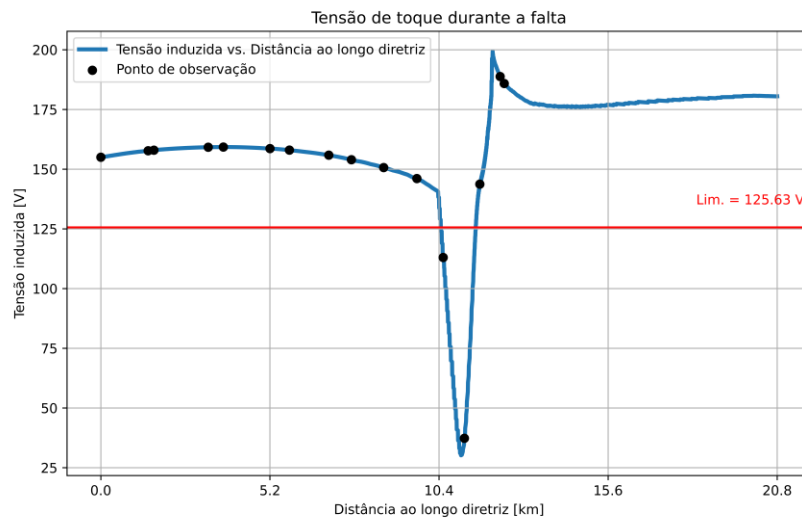
As Figs. 3 e 4 contém, respectivamente, os gráficos de tensão de toque e passo ao longo da instalação interferida, bem como os correspondentes limites de segurança considerando o solo natural, isto é, desprovido de camada de recobrimento para mitigação.

**Fig. 3.** Gráfico de tensão de toque durante a falta e limite suportável **com solo natural**

A Tabela 4 sintetiza os resultados verificados nos pontos de observação (afloramentos) e equipamentos conectados à instalação interferida. São indicados os valores que excedem os limites de segurança admissíveis para tensões de toque e passo, considerando o solo em seu estado natural, isto é, desprovido de camada de recobrimento.

**Tab. 4.** Tensões de toque e passo nos pontos de observação **considerando solo natural**

| Identificação | Valor Et [V] | Limite Et [V] | Critério Et | Valor Ep [V] | Limite Ep [V] | Critério Ep |

- Não há recomendação específica aplicável para neutralização da tensão de estresse imposta ao revestimento isolante da instalação interferida.
- Para mitigação dos valores de tensão de toque superiores aos limites toleráveis, recomenda-se a aplicação de uma camada de material isolante sobre a superfície do solo nos pontos de afloramento indicados, solução demonstrada eficiente para neutralização dos riscos detectados, conforme resultados apresentados neste relatório.
- Não há recomendação específica aplicável para mitigação de riscos de danos aos equipamentos conectados à tubulação interferida (juntas isolantes e/ou retificadores).

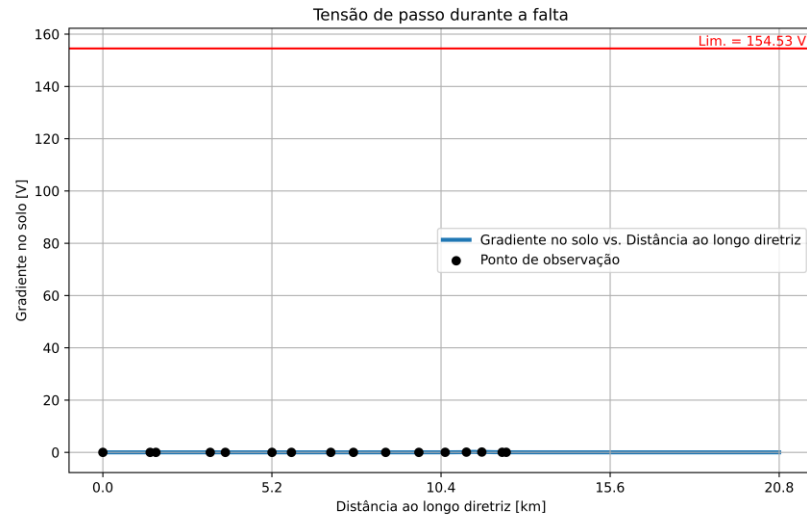
**Fig. 4.** Gráfico de tensão de passo durante a falta e limite suportável **com solo natural**

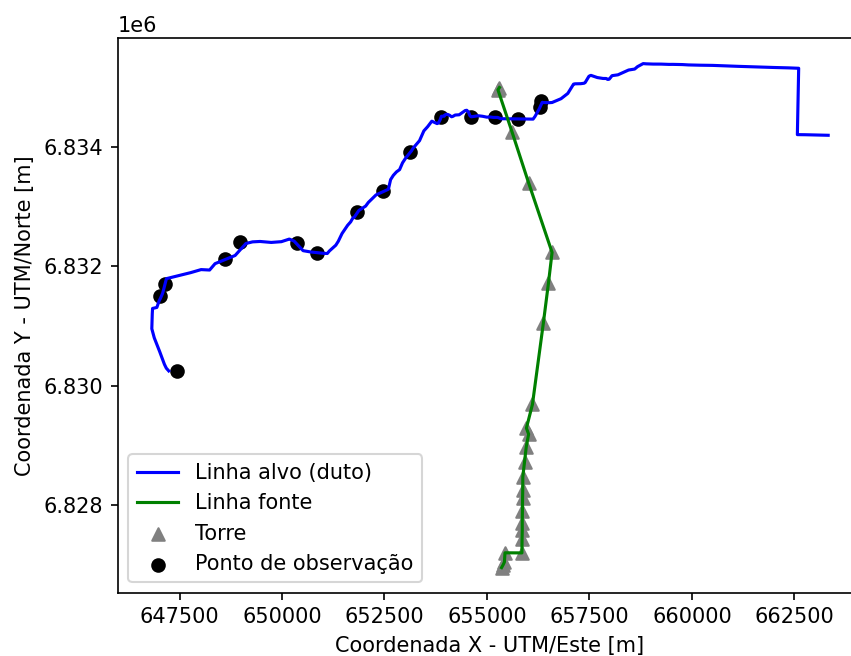
A Figura 5 representa o domínio de estudo global para acoplamento magnético em regime permanente, tal como modelada no software de simulação a partir das plantas cadastrais e/ou desenhos as-built georreferenciados.

**Fig. 5.** Visão geral dos sistemas interferente e interferido

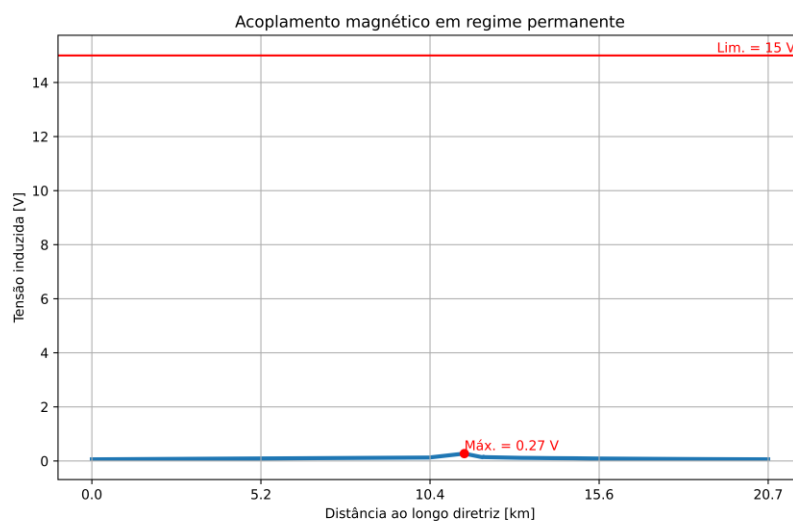
O gráfico contido na Figura 6 apresenta a distribuição de tensões induzidas na instalação ao interferida em regime permanente, para o caso de acoplamento magnético com a LT estudada.

**Fig. 6.** Gráfico de tensão induzida na tubulação em regime permanente

**Tab. 6.** Sumário tensão induzida em regime permanente

| Valor máximo [V] | Limite [V] | Critério |
| 0,27 | 15 | Atende |

- **Tensões induzidas de longa duração:** O valor máximo provável da tensão de longa duração induzida na tubulação interferida é **inferior** ao limite de segurança preceituado de 15 V, condição que dispensa a necessidade de medidas de controle.
- **Corrosão por CA:** O valor máximo provável da densidade de corrente de fuga através de uma superfície de  $1 \text{ cm}^2$  é **inferior** ao limite de segurança preceituado de  $100 \text{ A/m}^2$ , condição que caracteriza probabilidade desprezível de ocorrência de corrosão por CA.

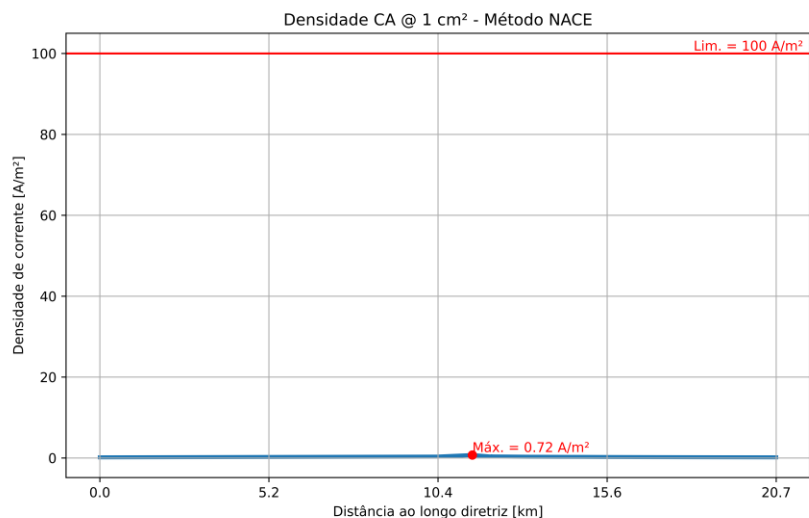
O gráfico da Figura 7 apresenta os valores de densidade de corrente de fuga através de uma falha de revestimento circular (teórica) com área de superfície igual a  $1 \text{ cm}^2$ , conforme NACE TG-327.

**Fig. 7.** Gráfico de densidade de corrente alternada em regime permanente

**Tab. 7.** Sumário densidade de corrente e probabilidade de corrosão por CA

| Valor máximo [ $\text{A/m}^2$ ] | Limite [ $\text{A/m}^2$ ] | Critério |
| 0,72 | 100 | Atende |
