<b>MEMORIAL DESCRITIVO</b>		Nº <b>MD-40.500.SCG.141</b>
USUÁRIO: <b>CIA. DE GÁS DE SANTA CATARINA</b>		FOLHA: <b>1 de 44</b>
EMPREENDIMENTO: <b>REDE DE DISTRIBUIÇÃO DE GÁS NATURAL</b>		
UNIDADE: <b>GERAL</b>		
<b>SERVIÇOS DE MANUTENÇÃO DE TRAVESSIAS EM TRECHOS AERÉOS DA RDGN</b>

<small>COMPANHIA DE GÁS DE SANTA CATARINA</small>	<b>MEMORIAL DESCRITIVO</b>		<b>MD-40.500.SCG.141</b>
	<b>ÁREA: GEMAN</b>		<b>2 de 44</b>
	<b>SERVIÇOS DE MANUTENÇÃO DE TRAVESSIAS EM TRECHOS AEREOS DA RDGN</b>

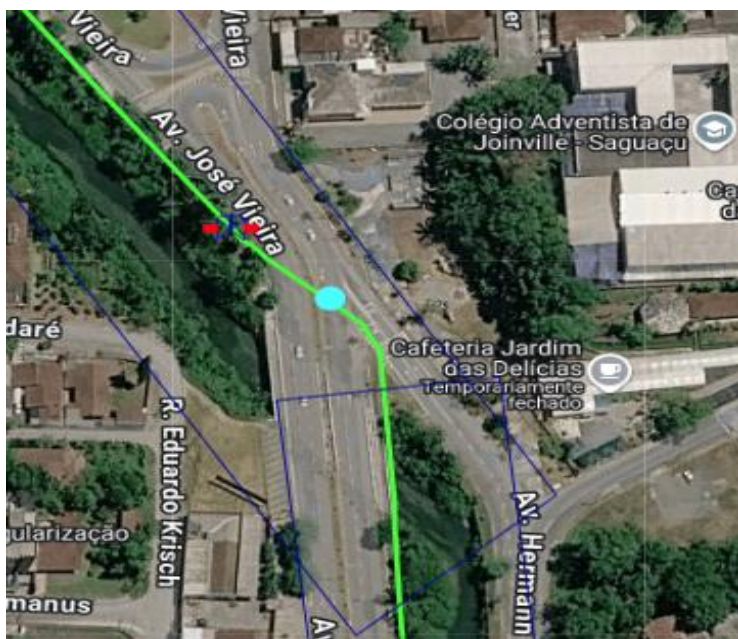
#### 5.15. Ponte Av. José Vieira (DE-41.330.SCG.035)

Localizada em Joinville, nas coordenadas UTM 715337.003148667/ 7090966.90723489, sobre o rio Cachoeira.

A tubulação é enterrada conforme desenho (DE.41.330.SCG.035), não sendo caracterizada como trecho aéreo.
