# AutoROWReport

## Relatório de interferências eletromagnéticas

### Caso: ROW-1020X5K9

- **Instalação interferida (alvo):** GASODUTO NOVA VENEZA - SIDEROPOLIS - COCAL.
- **Empresa interferida:** SCGÁS - COMPANHIA DE GÁS DE SANTA CATARINA.
- **Instalação interferente (fonte):** LD-69 kV Siderópolis RB.
- **Empresa interferente:** Coopercocal.
- **Descrição do caso:** CASO 4 - PARALELISMO 1.

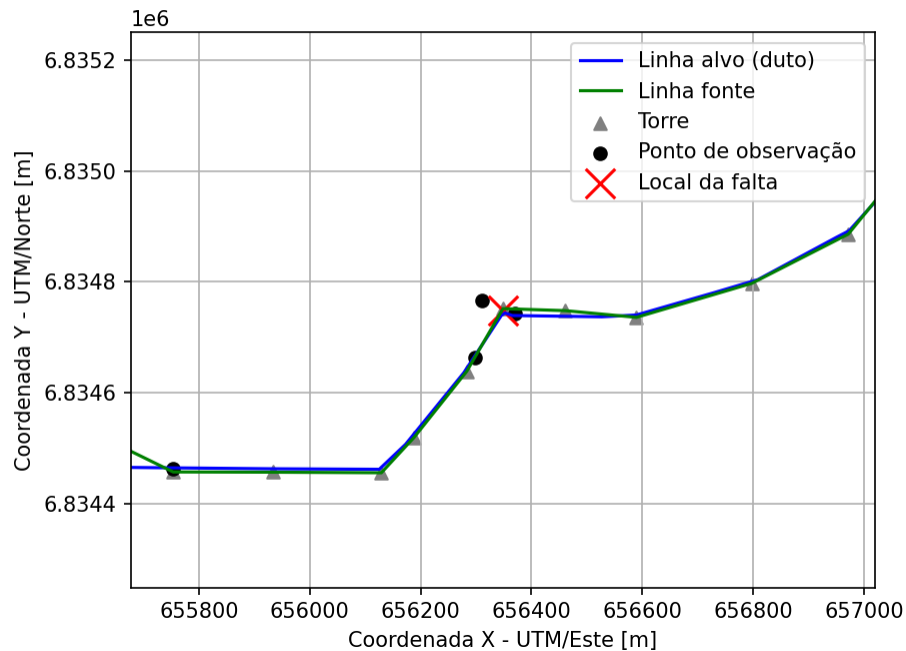
A Figura 1 representa o domínio de estudo e a geometria da aproximação retratada no caso avaliado, tal como modelada no software de simulação a partir das plantas cadastrais e/ou desenhos as-built georreferenciados.

**Fig. 1.** Vista da aproximação entre as estruturas interferente e interferida

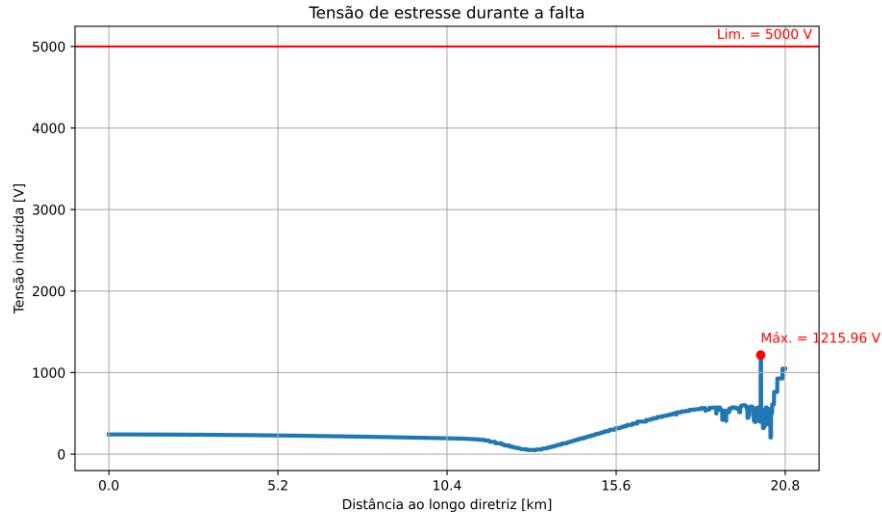
Os gráficos a seguir apresentam as distribuições de tensões induzidas na instalação interferida, incluindo valores nos afloramentos e limites de segurança, para o caso de falta retratado.

**Fig. 2.** Gráfico de tensão induzida na tubulação durante a falta e limite suportável para o revestimento isolante

**Tab. 3.** Sumário tensão de estresse imposta à instalação interferida

| Valor máximo [V] | Limite [V] | Critério |
| 1.215,96 | 5000 | Atende |

- **Estresse imposto ao revestimento isolante:** O valor máximo provável da tensão de estresse imposta ao revestimento isolante da instalação interferida é **inferior** ao limite de segurança preceituado de 5000 V, condição que dispensa a necessidade de medidas de controle.
- **Tensão de toque nos afloramentos:** Os valores prováveis de tensão de toque verificados nos pontos de afloramento da instalação interferida indicam a ocorrência de **violações aos limites de segurança suportáveis**, devendo-se implementar ações complementares de mitigação do risco de eletrocussão, conforme recomendações descritas adiante.
- **Tensão de passo nos afloramentos:** Os valores prováveis de tensão de passo verificados nos pontos de afloramento da instalação interferida são **inferiores aos limites suportáveis**, o que dispensa a adoção de medidas de mitigação.

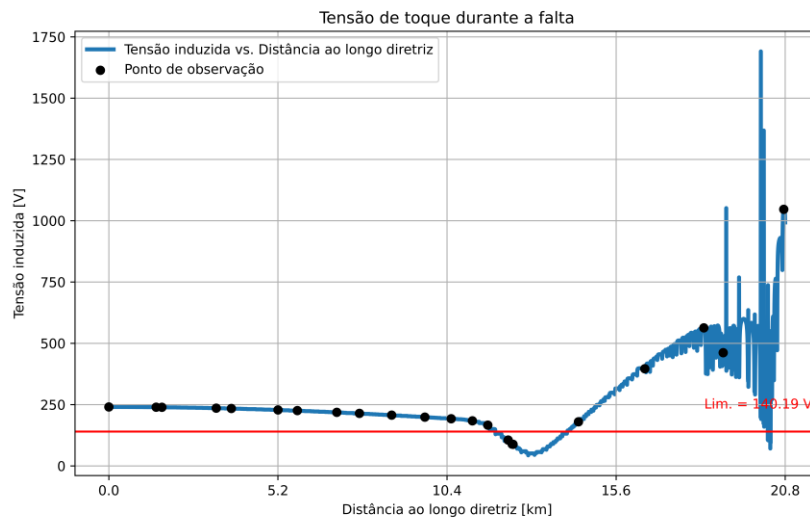
As Figs. 3 e 4 contém, respectivamente, os gráficos de tensão de toque e passo ao longo da instalação interferida, bem como os correspondentes limites de segurança considerando o solo natural, isto é, desprovido de camada de recobrimento para mitigação.

**Fig. 3.** Gráfico de tensão de toque durante a falta e limite suportável **com solo natural**

A Tabela 4 sintetiza os resultados verificados nos pontos de observação (afloramentos) e equipamentos conectados à instalação interferida. São indicados os valores que excedem os limites de segurança admissíveis para tensões de toque e passo, considerando o solo em seu estado natural, isto é, desprovido de camada de recobrimento.

A Tabela 5 reproduz os mesmos resultados de tensão de toque e passo nos pontos de observação, porém considerando o solo recoberto com uma camada de material de mitigação, conforme especificado anteriormente. Nessas condições, os limites de segurança toleráveis são aumentados, conforme a tabela evidencia.

- Não há recomendação específica aplicável para neutralização da tensão de estresse imposta ao revestimento isolante da instalação interferida.
- Para mitigação dos valores de tensão de toque superiores aos limites toleráveis, recomenda-se a aplicação de uma camada de material isolante sobre a superfície do solo nos pontos de afloramento indicados, solução demonstrada eficiente para neutralização dos riscos detectados, conforme resultados apresentados neste relatório.
- Não há recomendação específica aplicável para mitigação de riscos de danos aos equipamentos conectados à tubulação interferida (juntas isolantes e/ou retificadores).

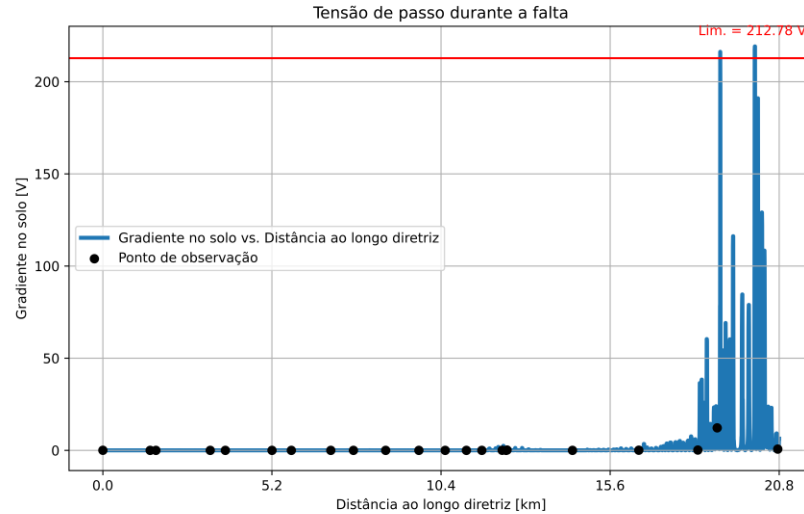
**Fig. 4.** Gráfico de tensão de passo durante a falta e limite suportável **com solo natural**

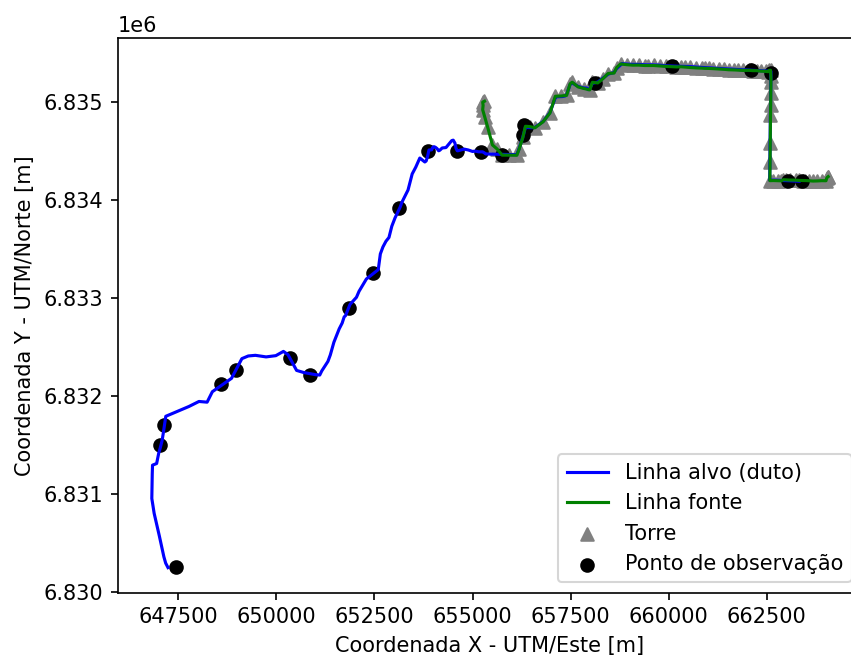
A Figura 5 representa o domínio de estudo global para acoplamento magnético em regime permanente, tal como modelada no software de simulação a partir das plantas cadastrais e/ou desenhos as-built georreferenciados.

**Fig. 5.** Visão geral dos sistemas interferente e interferido

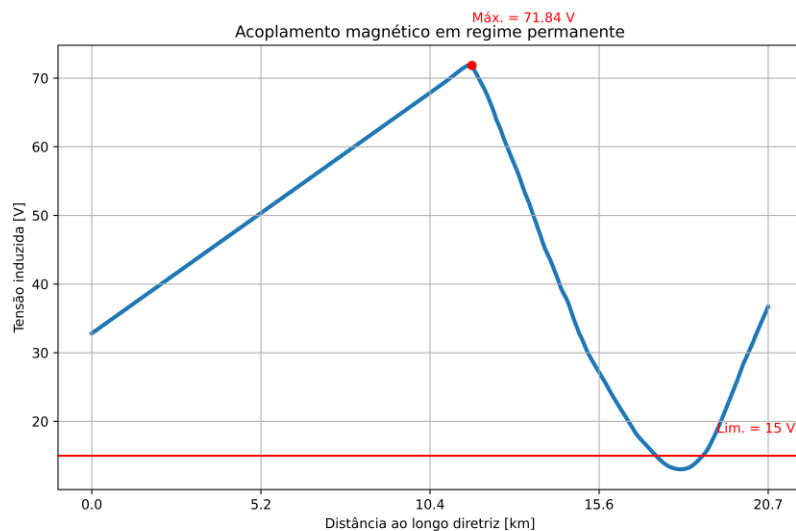
O gráfico contido na Figura 6 apresenta a distribuição de tensões induzidas na instalação ao interferida em regime permanente, para o caso de acoplamento magnético com a LT estudada.

**Fig. 6.** Gráfico de tensão induzida na tubulação em regime permanente

**Tab. 6.** Sumário tensão induzida em regime permanente

| Valor máximo [V] | Limite [V] | Critério |
| 71,84 | 15 | <b>Não atende</b> |

- **Tensões induzidas de longa duração:** O valor máximo provável da tensão de longa duração induzida na tubulação interferida é **superior** ao limite de segurança preceituado de 15 V, condição que requer a adoção de medidas de controle, conforme recomendações descritas adiante.
- **Corrosão por CA:** O valor máximo provável da densidade de corrente de fuga através de uma superfície de 1 cm<sup>2</sup> é **inferior** ao limite de segurança preceituado de 100 A/m<sup>2</sup>, condição que caracteriza probabilidade desprezível de ocorrência de corrosão por CA.

- Para neutralização da tensão induzida em regime permanente na instalação interferida, recomenda-se a adoção da seguinte ações de mitigação: (a) instalação de dispositivos desacopladores CC ao longo da extensão de tubulação onde ocorre a violação ao critério de segurança, com malha de aterramento dimensionada para resistência não superior a 5 Ω, preferencialmente nos pontos de teste já existentes;

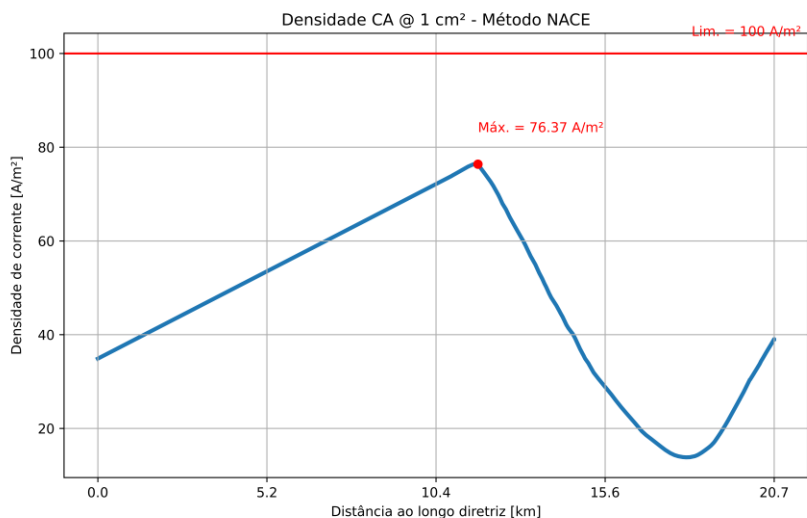
O gráfico da Figura 7 apresenta os valores de densidade de corrente de fuga através de uma falha de revestimento circular (teórica) com área de superfície igual a 1 cm<sup>2</sup>, conforme NACE TG-327.

**Fig. 7.** Gráfico de densidade de corrente alternada em regime permanente

**Tab. 7.** Sumário densidade de corrente e probabilidade de corrosão por CA

| Valor máximo [A/m <sup>2</sup> ] | Limite [A/m <sup>2</sup> ] | Critério |
| 76,37 | 100 | Atende |
