# AutoROWReport

## Relatório de interferências eletromagnéticas

### Caso: ROW-1034W0G2

- **Instalação interferida (alvo):** NOVA VENEZA X SIDEROPOLIS X COCAL.
- **Empresa interferida:** SCGAS.
- **Instalação interferente (fonte):** LT 69 KV SIDEROPOLIS X CRICIUMA.
- **Empresa interferente:** CELESC.
- **Descrição do caso:** CELESC CASO 2 SE SIDEROPOLIS X CRICIUMA.

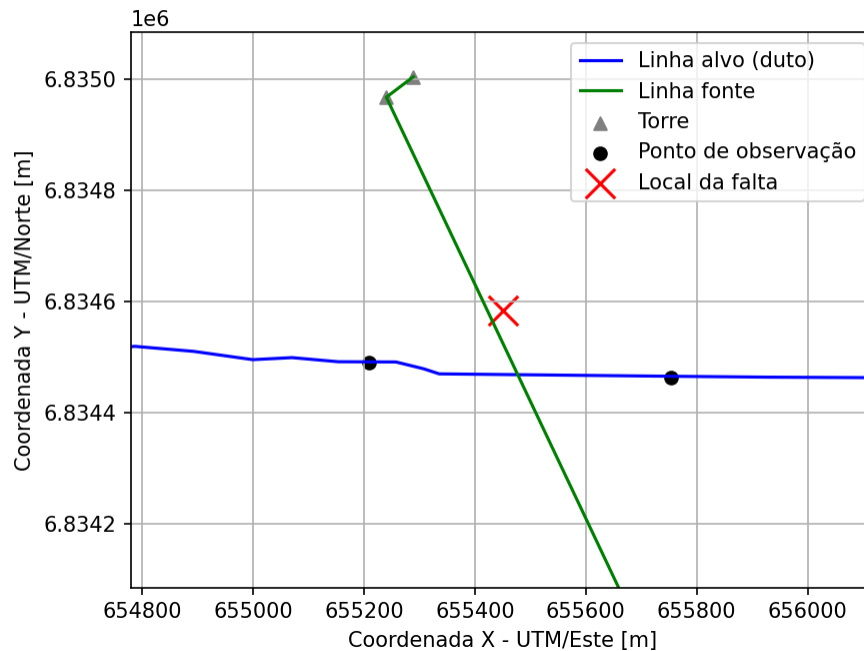
**Fig. 1.** Vista da aproximação entre as estruturas interferente e interferida

A Figura 1 representa o domínio de estudo e a geometria da aproximação retratada no caso avaliado, tal como modelada no software de simulação a partir das plantas cadastrais e/ou desenhos as-built georreferenciados.

- **Simulação:** Acoplamento em regime transitório (falta).
- **Geometria:** Cruzamento.
- **Torre típica:** Conforme projeto.
- **Ponto de aplicação da falta:** Torre conforme figura.
- **Epicentro:** (X = 655.450,75; Y = 6.834.584,31).
- **Tempo de atuação da proteção:** 50 ms.
- **Espessura da camada de recobrimento:** 10 cm.
- **Especificação do material de recobrimento:** Brita granítica nº 4 recoberta com cimento alizado.
- **Resistividade do material de recobrimento:** 10000  $\Omega$ -m.

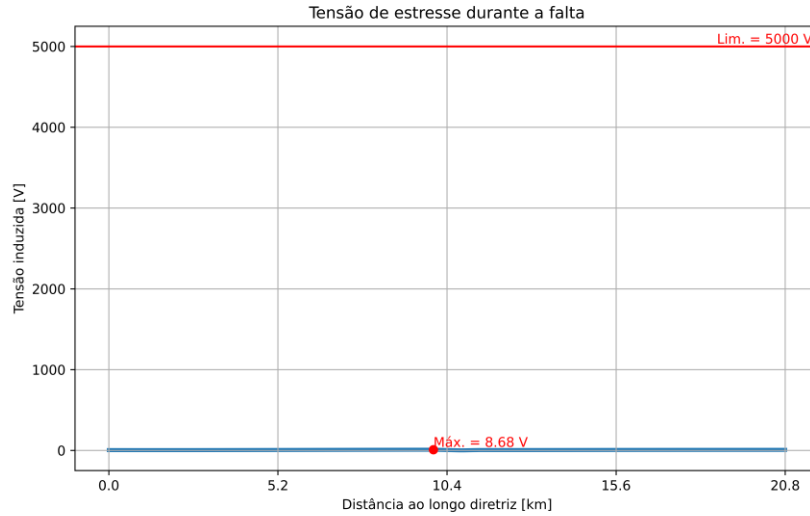
**Fig. 2.** Gráfico de tensão induzida na tubulação durante a falta e limite suportável para o revestimento isolante

Os gráficos a seguir apresentam as distribuições de tensões induzidas na instalação interferida, incluindo valores nos afloramentos e limites de segurança, para o caso de falta retratado.

**Tab. 3.** Sumário tensão de estresse imposta à instalação interferida

| Valor máximo [V] | Limite [V] | Critério |
|---|---|---|
| 8,68 | 5000 | Atende |

- **Estresse imposto ao revestimento isolante:** O valor máximo provável da tensão de estresse imposta ao revestimento isolante da instalação interferida é **inferior** ao limite de segurança preceituado de 5000 V, condição que dispensa a necessidade de medidas de controle.
- **Tensão de toque nos afloramentos:** Os valores prováveis de tensão de toque verificados nos pontos de afloramento da instalação interferida são **inferiores aos limites suportáveis**, o que dispensa a adoção de medidas de mitigação.
- **Tensão de passo nos afloramentos:** Os valores prováveis de tensão de passo verificados nos pontos de afloramento da instalação interferida são **inferiores aos limites suportáveis**, o que dispensa a adoção de medidas de mitigação.

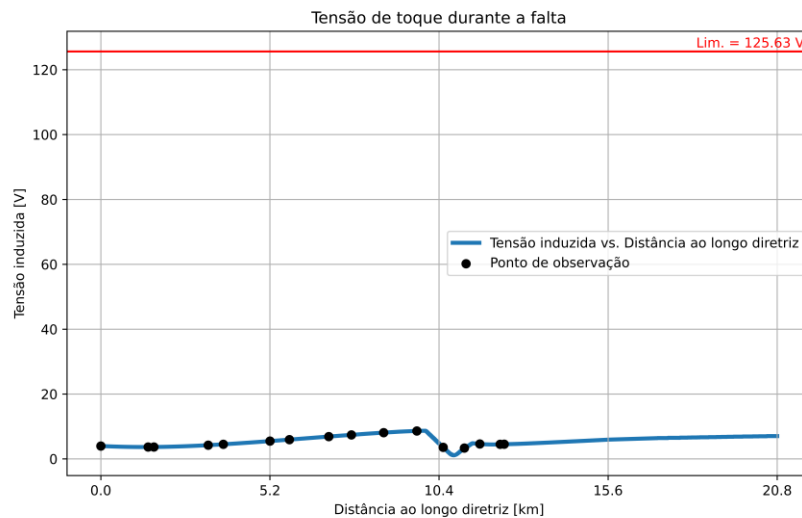
**Fig. 3.** Gráfico de tensão de toque durante a falta e limite suportável **com solo natural**

As Figs. 3 e 4 contém, respectivamente, os gráficos de tensão de toque e passo ao longo da instalação interferida, bem como os correspondentes limites de segurança considerando o solo natural, isto é, desprovido de camada de recobrimento para mitigação.

A Tabela 4 sintetiza os resultados verificados nos pontos de observação (afloramentos) e equipamentos conectados à instalação interferida. São indicados os valores que excedem os limites de segurança admissíveis para tensões de toque e passo, considerando o solo em seu estado natural, isto é, desprovido de camada de recobrimento.

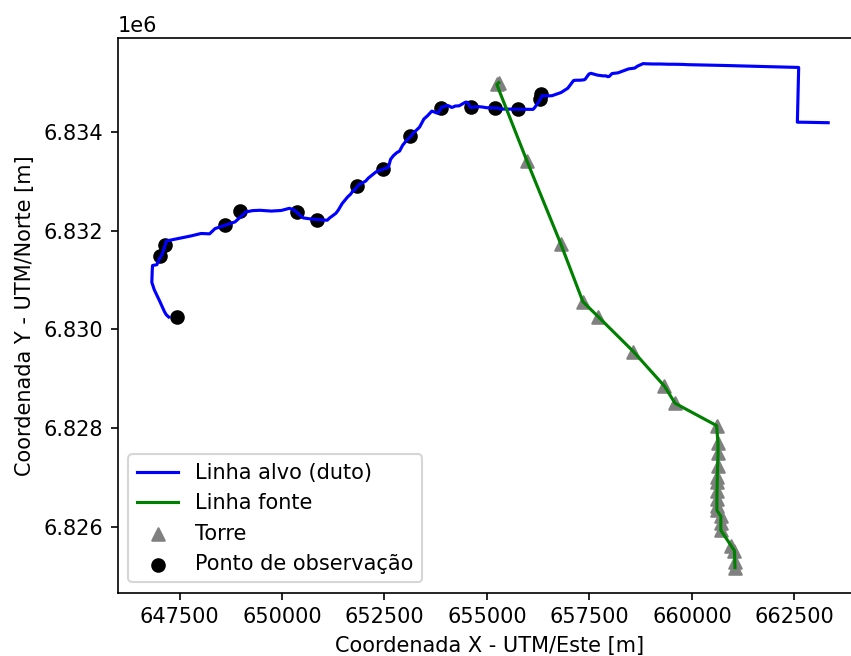
**Fig. 5.** Visão geral dos sistemas interferente e interferido

A Figura 5 representa o domínio de estudo global para acoplamento magnético em regime permanente, tal como modelada no software de simulação a partir das plantas cadastrais e/ou desenhos as-built georreferenciados.

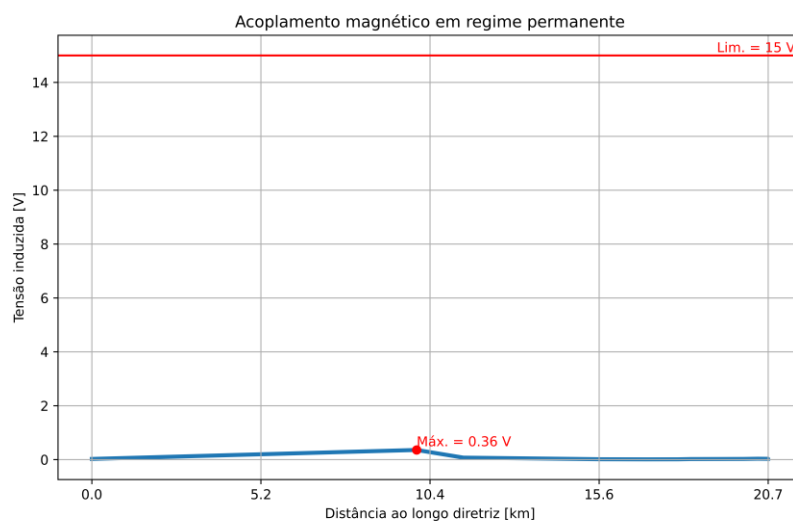
**Fig. 6.** Gráfico de tensão induzida na tubulação em regime permanente

O gráfico contido na Figura 6 apresenta a distribuição de tensões induzidas na instalação ao interferida em regime permanente, para o caso de acoplamento magnético com a LT estudada.

**Tab. 6.** Sumário tensão induzida em regime permanente

| Valor máximo [V] | Limite [V] | Critério |
|---|---|---|
| 0,36 | 15 | Atende |

- **Tensões induzidas de longa duração:** O valor máximo provável da tensão de longa duração induzida na tubulação interferida é **inferior** ao limite de segurança preceituado de 15 V, condição que dispensa a necessidade de medidas de controle.
- **Corrosão por CA:** O valor máximo provável da densidade de corrente de fuga através de uma superfície de  $1 \text{ cm}^2$  é **inferior** ao limite de segurança preceituado de  $100 \text{ A/m}^2$ , condição que caracteriza probabilidade desprezível de ocorrência de corrosão por CA.

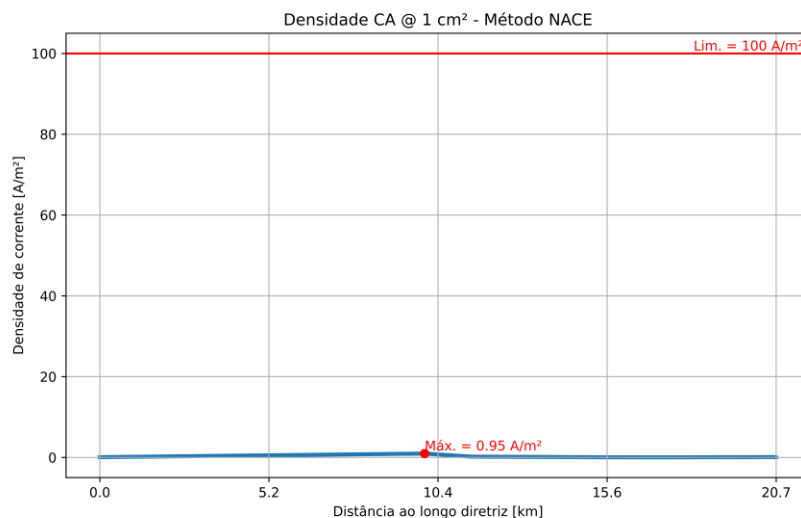
**Fig. 7.** Gráfico de densidade de corrente alternada em regime permanente

O gráfico da Figura 7 apresenta os valores de densidade de corrente de fuga através de uma falha de revestimento circular (teórica) com área de superfície igual a  $1 \text{ cm}^2$ , conforme NACE TG-327.

**Tab. 7.** Sumário densidade de corrente e probabilidade de corrosão por CA

| Valor máximo [ $\text{A/m}^2$ ] | Limite [ $\text{A/m}^2$ ] | Critério |
|---|---|---|
| 0,95 | 100 | Atende |
